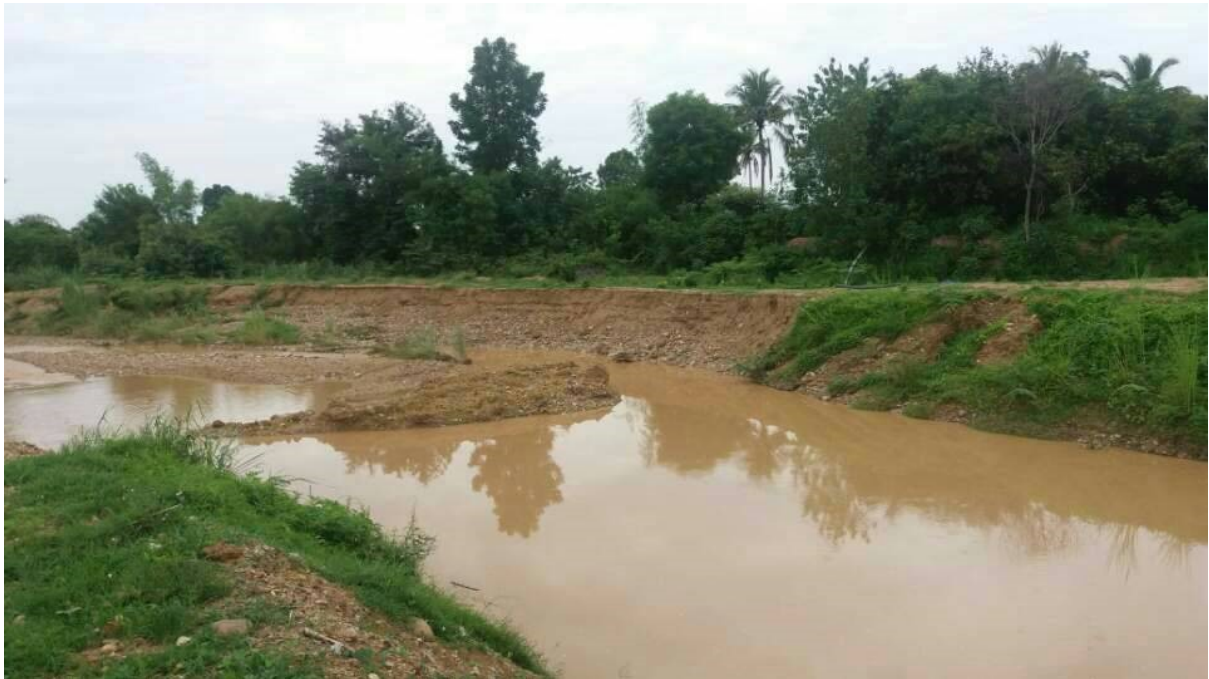
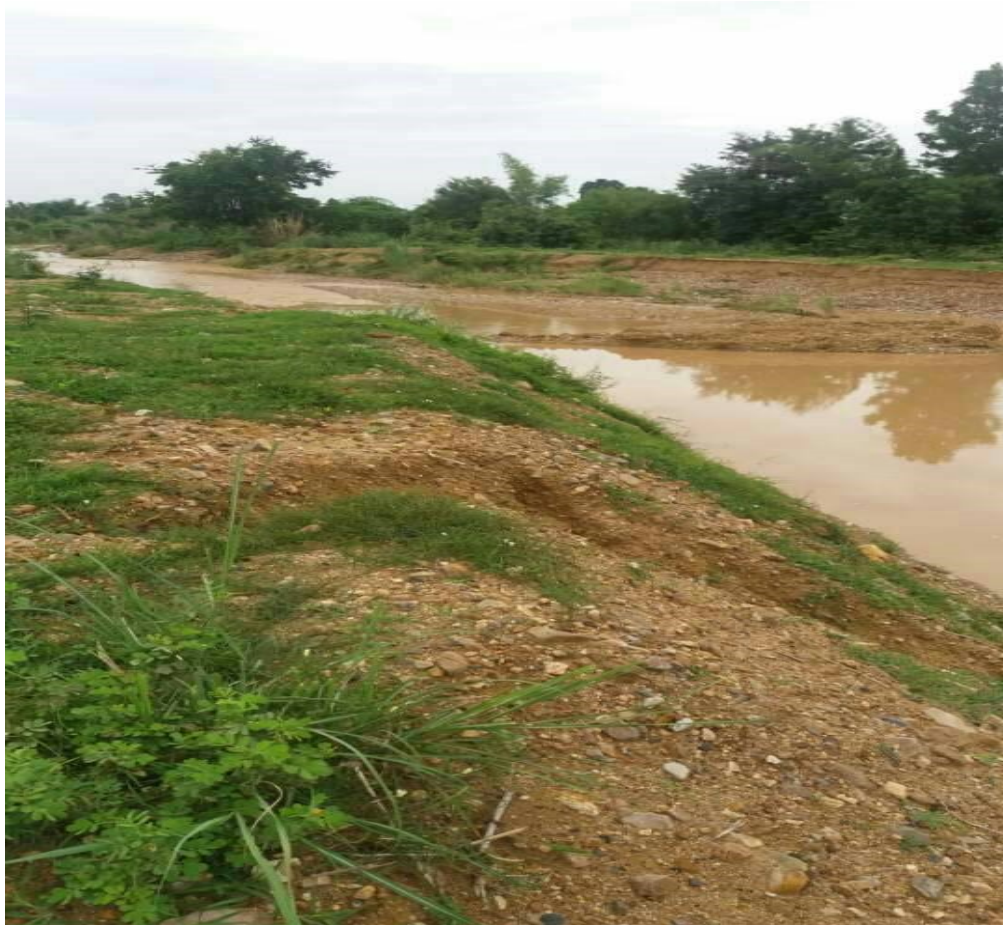
*ภาพจากพื้นที่ด้านข้างที่ไม่ได้ใช้วัสดุป้องกันน้ำกัดเซาะ จะเห็นได้ว่าการพังทลายของหน้าดิน
